NAUSTAVÖR Í KÓPAVOGI

Rannsóknir og grundun

VERKNÚMÉR:	05123001	DAGS.:	2021-02-23
UNNIÐ FYRIR:	BYGG	NR.:	197797
VERKEFNISSTJÓRI:	PRP		
HÖFUNDAR:	Pálmi R. Pálmason Verkís, Gunnar Þorláksson BYGG, Guðjón Þór Ólafsson BYGG.		
RÝNT AF	PRG		
DREIFING:	BYGG

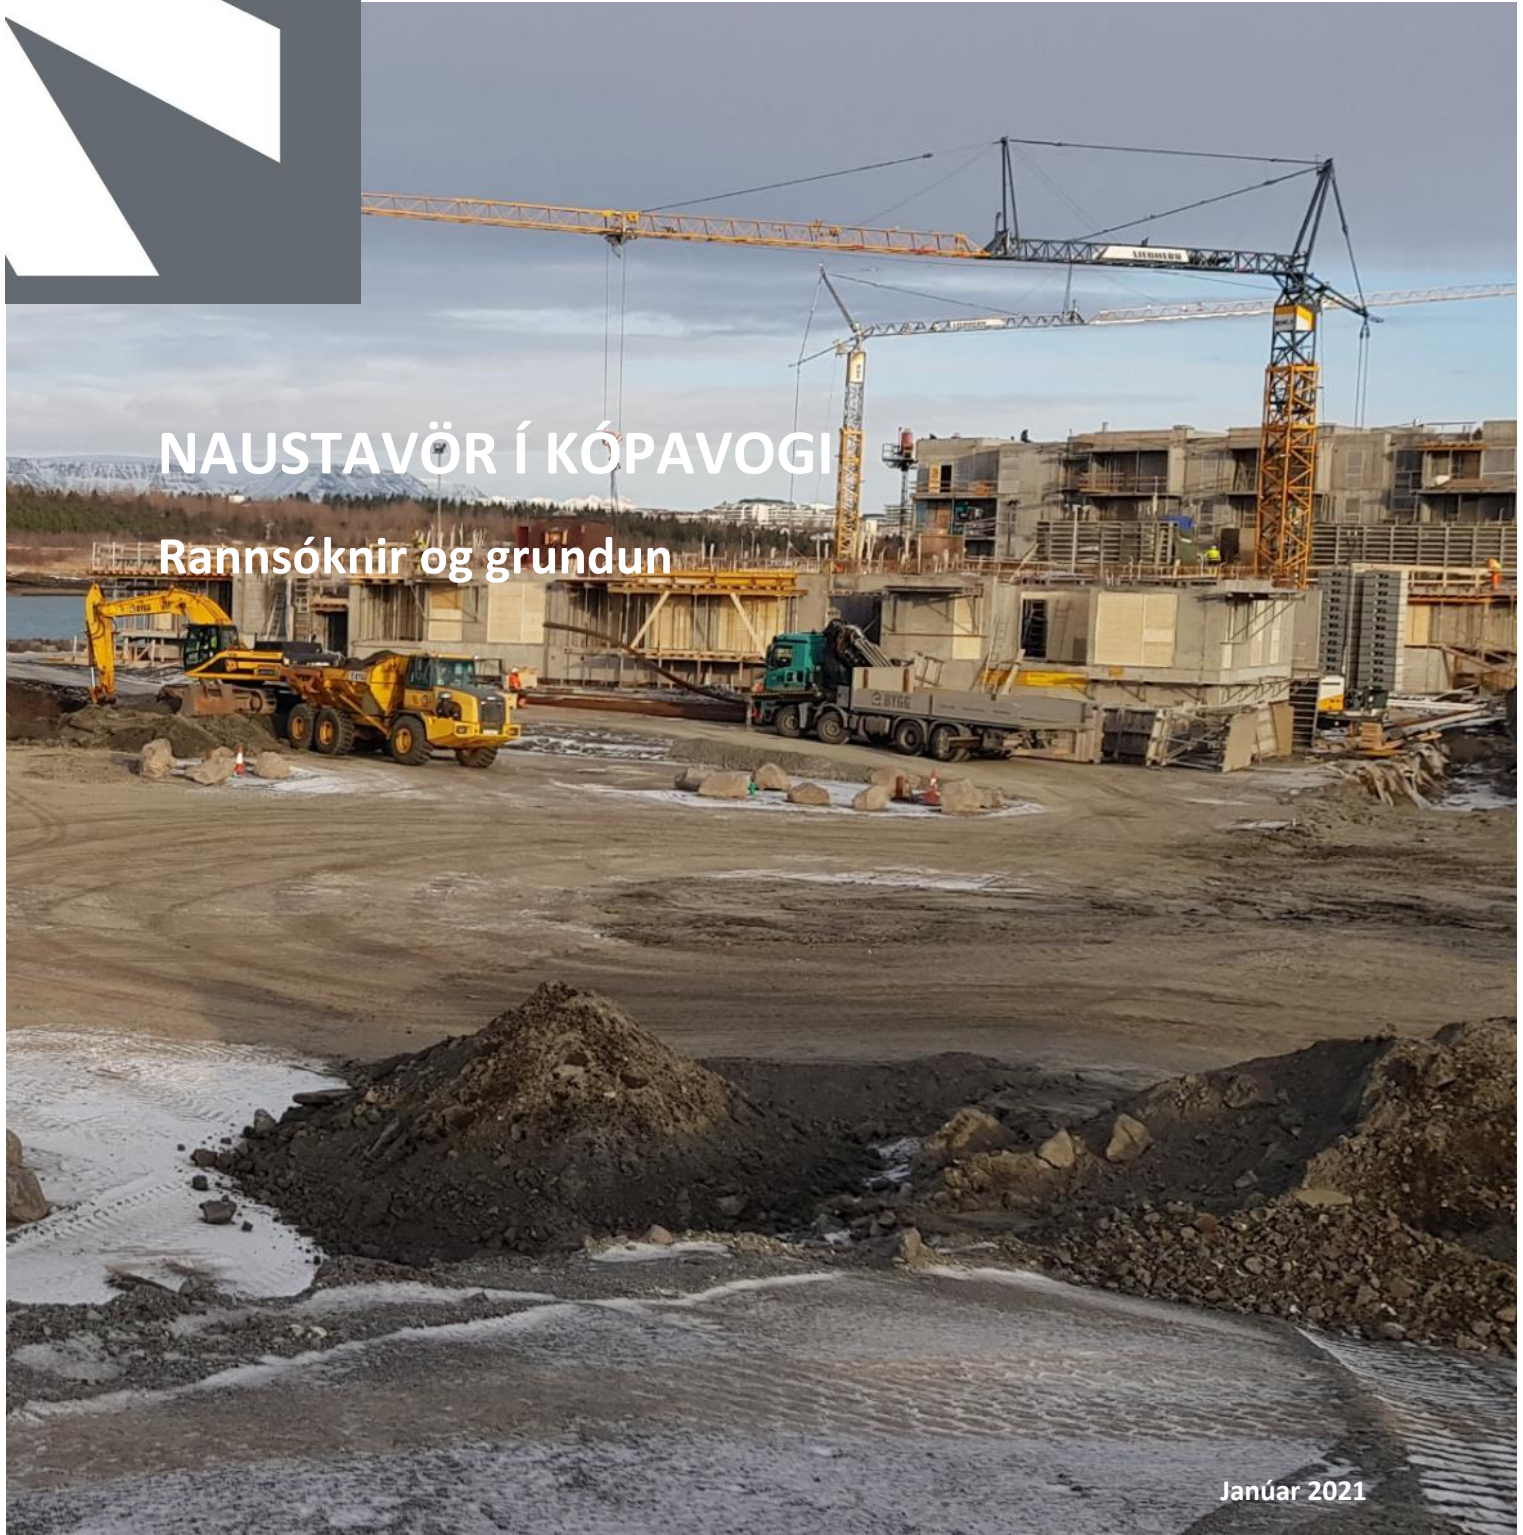
Verkís og fyrirrennari þess hefur verið ráðgefandi um grundun á Naustasvæði í Kópavogi frá því Björgun hf. hóf að fylla þar upp úr síðustu aldamótum. Fyllingarsvæðið er um 500 m langt, allt að 200 m breitt og liggur nokkuð samsíða Kársnesbraut, sjá mynd 1.

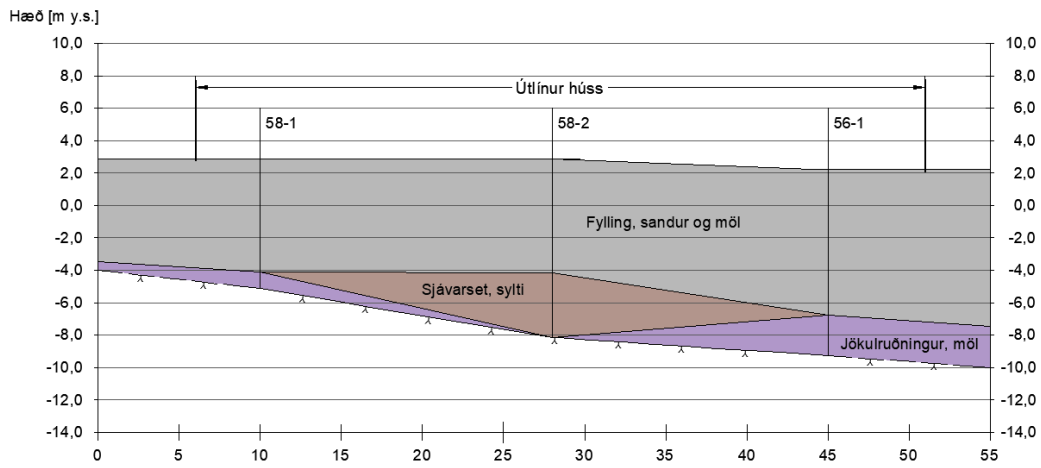
Mynd 6 Snið B-B eftir vesturhlið húss nr. 52-58.

Helstu niðurstöður rannsókna sjást á myndum 5 og 6. Athygli vöktu breytileg jarðlög í lóðinni og hversu mismikil dýpt er þar á fast.

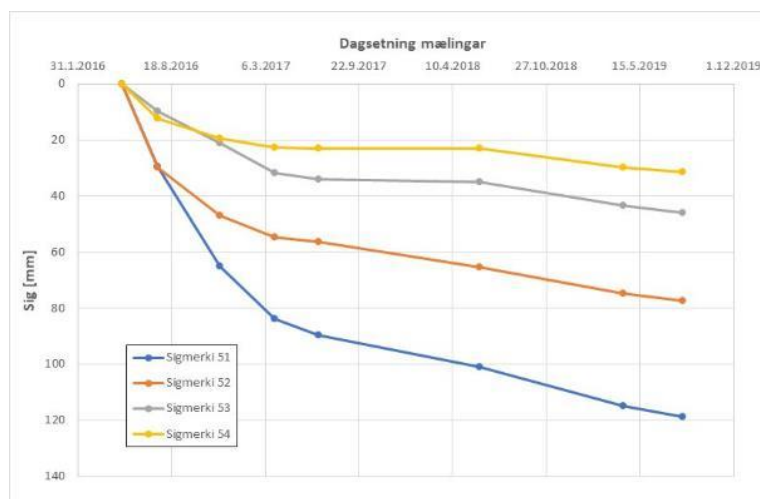
Mynd 8 Sigmælingar á fargi í grunnum nr. 52-58.

Á Mynd 8 eru niðurstöður mælinga á þær sigplötur sem auðkenndar eru á Mynd 7, en mælingar hófust sem fyrr segir um mitt ár 2016. Plöturnar hafa sigið mjög mismikið, frá um 30 mm plata 54, sem er í SV horni lóðarinnar, upp í um 120 mm, sigiplata nr. 51 í NA horninu. Hinar tvær sigplöturnar; nr. 52 í SA-horni og nr. 53 um mitt hús nr. 54, hafa einnig sigið umtalsvert.

Ólíkt sigi á öðrum lóðum á svæðinu sigu mælipunktur í lóðinni mismikið, sjá Mynd 8. Út frá þekkingu á aðstæðum við sigmælana, var áætlað hversu miklu heildarsigi mætti að óbreyttu búast við á hverjum stað miðað við svipað álag. Sigferlarnir bentu enn fremur til að mismunasig þarna yrði óviðunandi og að framhald sigs yrði þarna talsvert, hraðast fyrst, en síðar mundi hægja á því. Með tímanum drægi úr hvoru tveggja sikhraða og sigi.

Mesta sigið yrði í norðaustur horni lóðarinnar, minnkandi bæði til suðurs og vesturs.

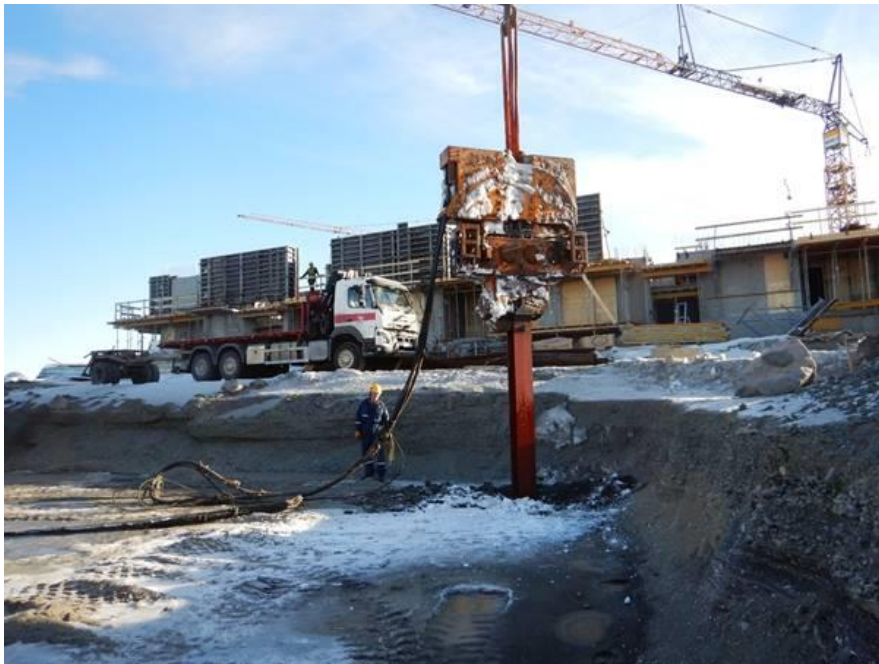
Mynd 9 Titurhamarinn á staurinum hangandi í krana.

Titurstaurinn var mest um 19 m langur og hangir í krana, sjá meðf. mynd, rekinn um 18 m.

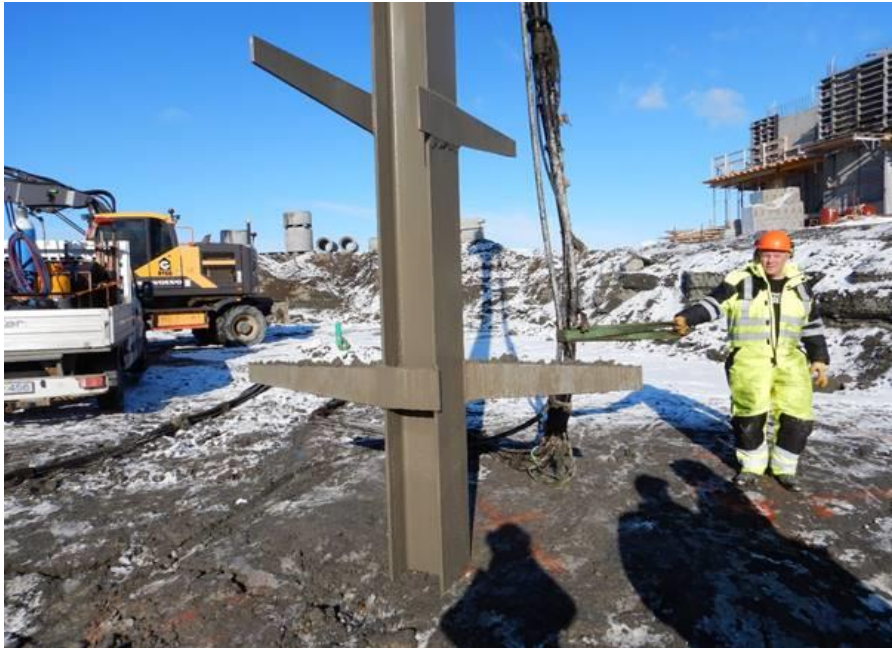
Mynd 10 Djúppjöppun með titurstaur. Hér eru tvö „eyru“, soðin hornrétt á bitann. Hvert eyra er tæpur 1 m á lengd, um 0,25 m breið stálplata við staurinn.

Á bitanum er 4 vængir (2x2 í hvorri hæð) uppsettir hornrétt á H-bitann.

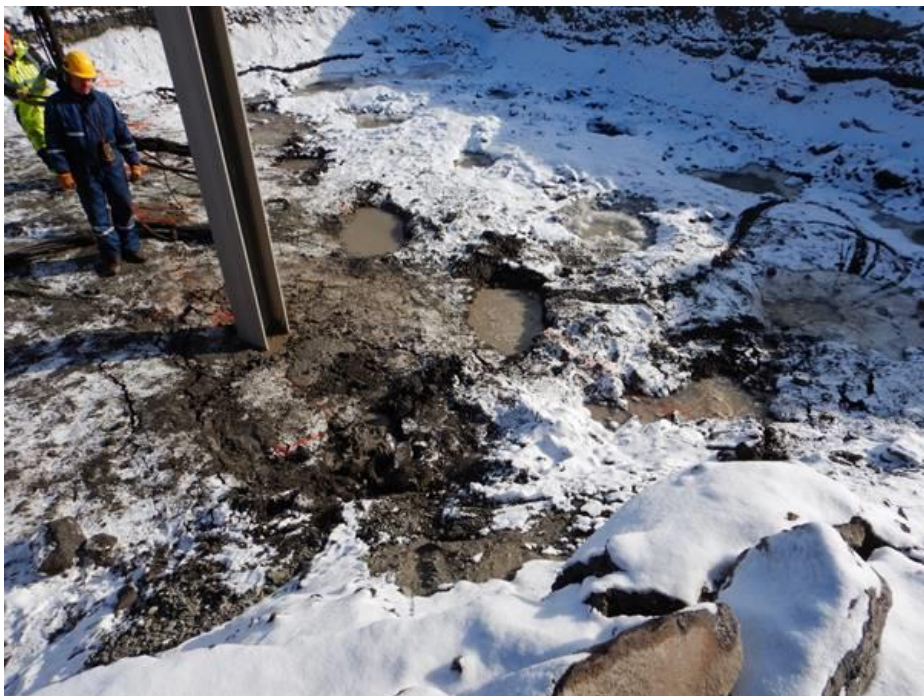
Mynd 11 Djúppjöppun með titurstaur. Nokkrar þjöppunarholur á svæðinu

Bitinn var rekinn niður með um 2 m millibili. „Gígarnir“ sem mynduðust við þjöppun voru um 2 m í þvermál og um 0,5 m djúpir.

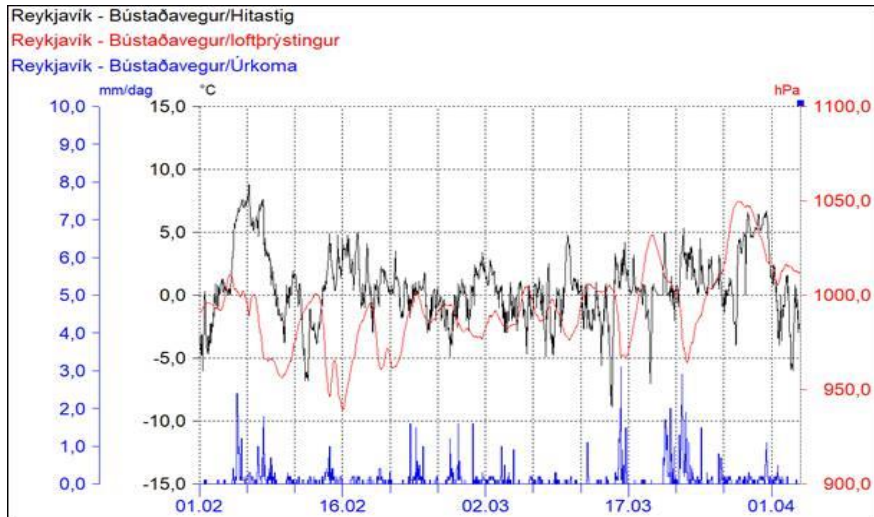
Mynd 12 Veðurþættir sem Veðurstofan mældi við Bústaðaveg meðan á þjöppun stóð

Á ýmsu gekk í veðri á því rúmlega tveggja mánaða tímabil sem djúpbjöppun stóð yfir. Á umræddu tímabili gengu nokkrar lægðir yfir landssvæðið með tilheyrandi loftþrýstingsbreytingum, ofankomu og hitasveiflum. Veðrið er þó ekki álitnið hafa haft teljandi áhrif á vatnsþrýsting í borholunum.

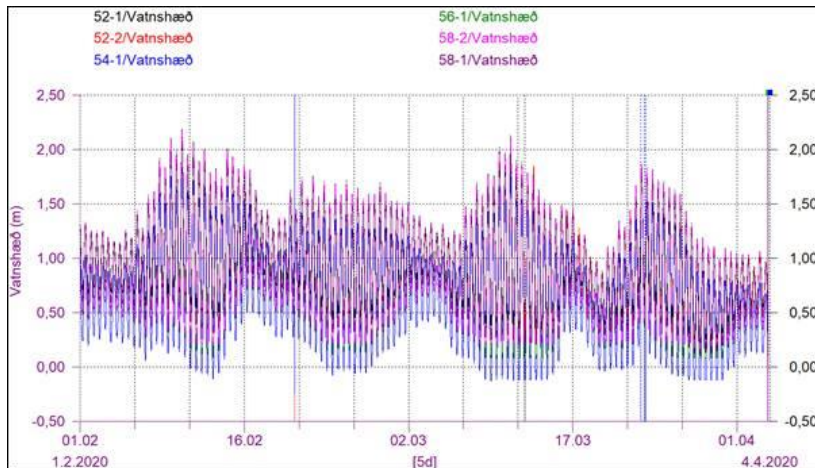
Mynd 14 Vatnshæð

Vatnshæð í þremur borholum undir austurálmum fyrsta sólarhringinn sem þar var djúppjappað. Vatnsborð í borholum sveiflaðist umtalsvert, en mismikið
